DOSSIER DE DIAGNOSTICS TECHNIQUES

Référence : 19294 EQUIPEMENTS TOURISTIQUES 18.03.25

| Adresse : | 1 place des Tamaris 50340 - SIOUVILLE-HAGUE |

RAPPORT N° 19294 EQUIPEMENTS TOURISTIQUES 18.03.25

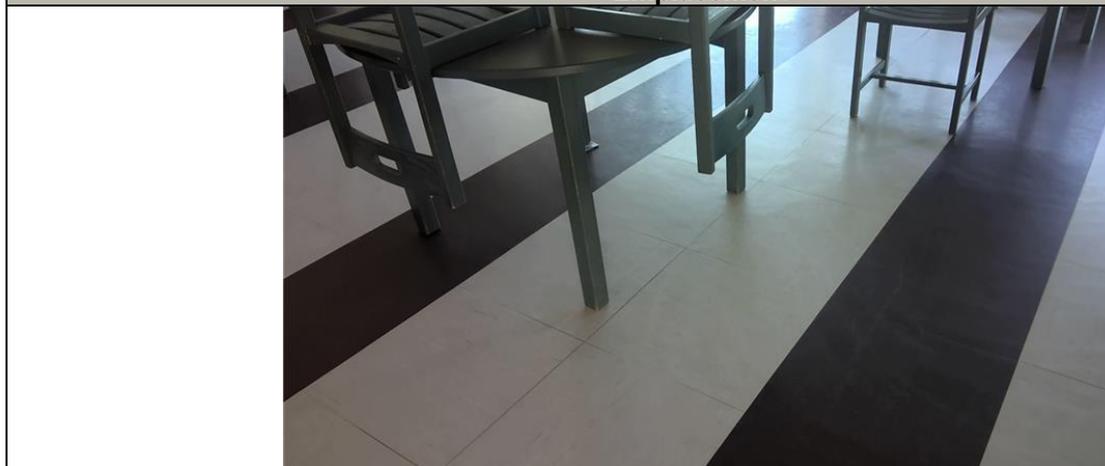
Emplacement

| Nom du client | Numéro de dossier | Pièce ou local |
|---|---|---|
| Sol - Sol | | Néant |

ELEMENT : Sol

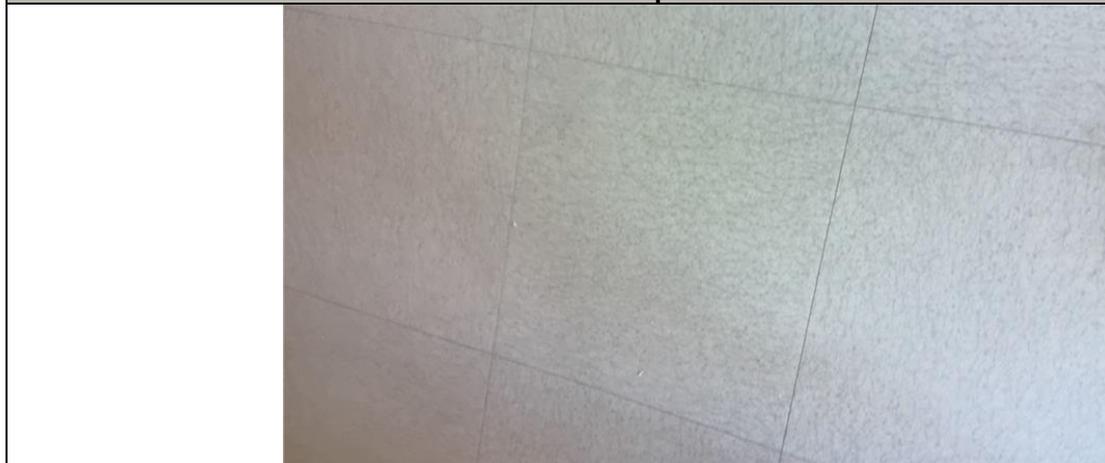
Emplacement

| Nom du client | Numéro de dossier | Pièce ou local |
|---|---|---|
| Sol - Sol | | absence d'amiante |

| ELEMENT : Sol | | |

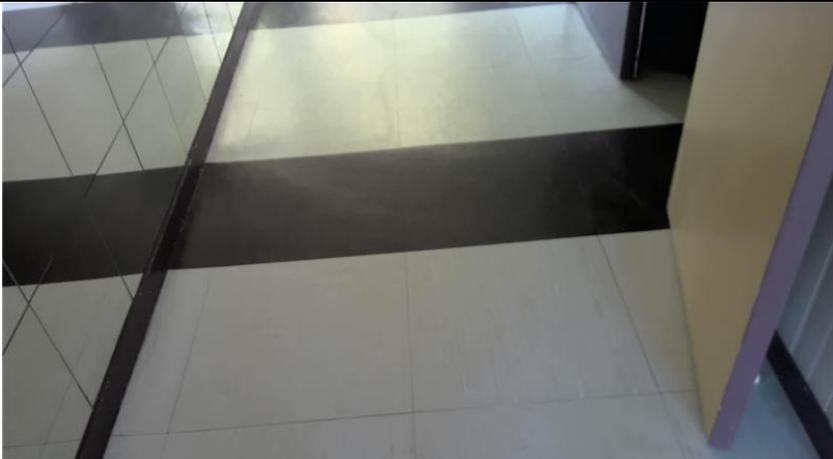
| ELEMENT : Sol | | |
|--|---|---|
| Emplacement | | |

| ELEMENT : Sol | | |
|--|---|---|
| Sol - Sol | | absence d'amiante |

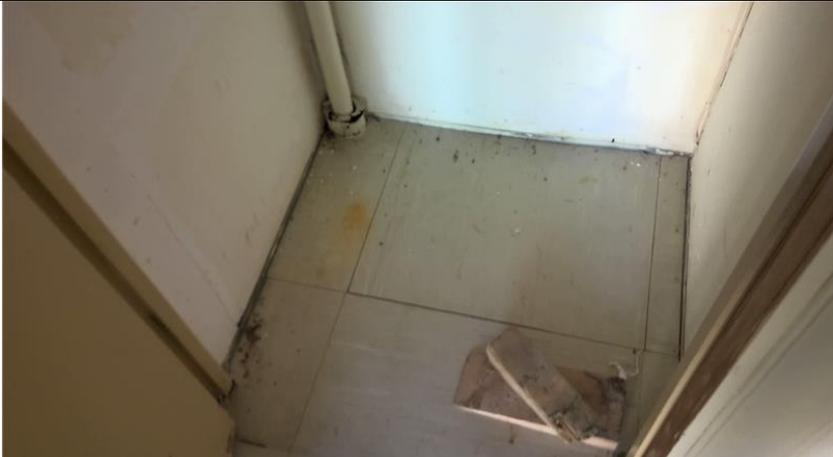
| ELEMENT : Sol | | |
|--|---|---|
| Emplacement | | |

| ELEMENT : Sol | | |
|--|---|---|
| Sol - Sol | | absence d'amiante |

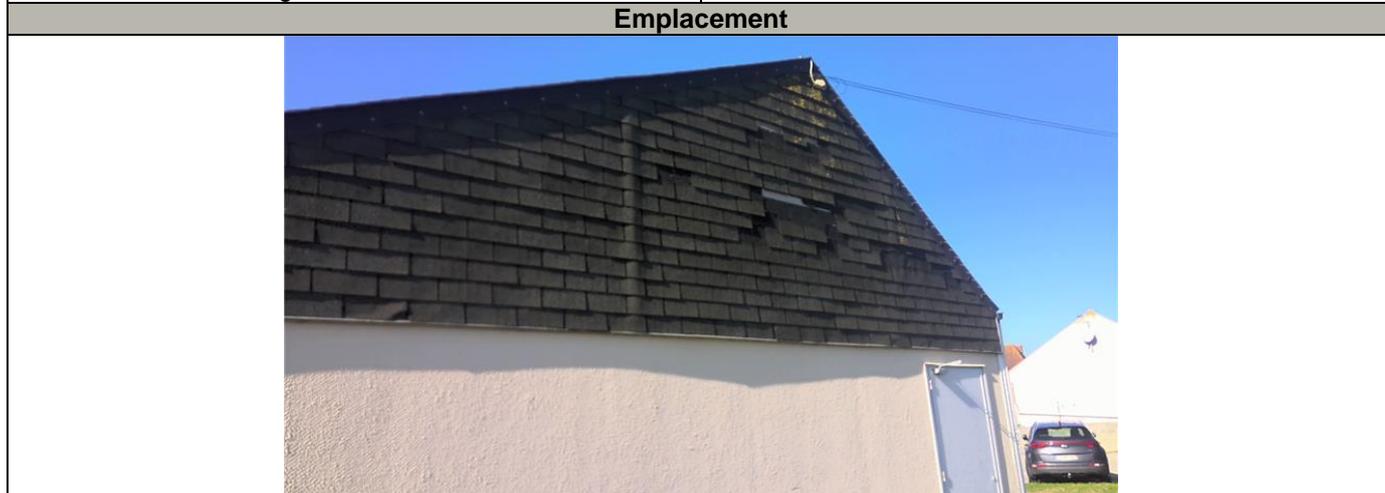
| ELEMENT : Pignon Est | | |

| ELEMENT : Pignon Est | | |
|---|---|---|
| Pignon Est - Mur | | absence d'amiante |

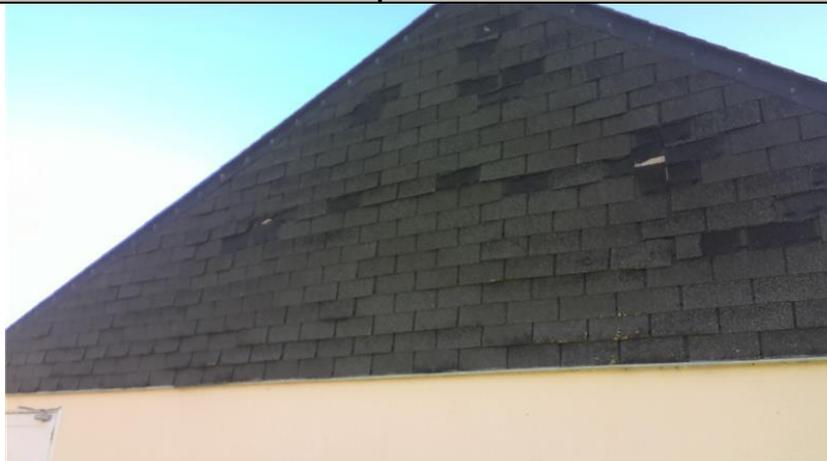
ELEMENT : Pignon Ouest

| Nom du client | Numéro de dossier | Pièce ou local |
|---|---|---|
| Pignon Ouest - Mur | absence d'amiante | |

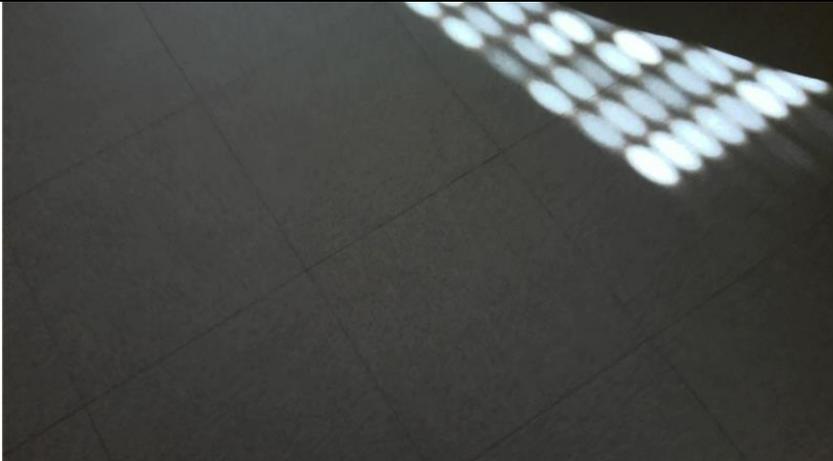
| ELEMENT : Sol | | |
|--|---|---|
| Emplacement | | |

| ELEMENT : Sol | | |
|--|---|---|
| Sol - Sol | | absence d'amiante |

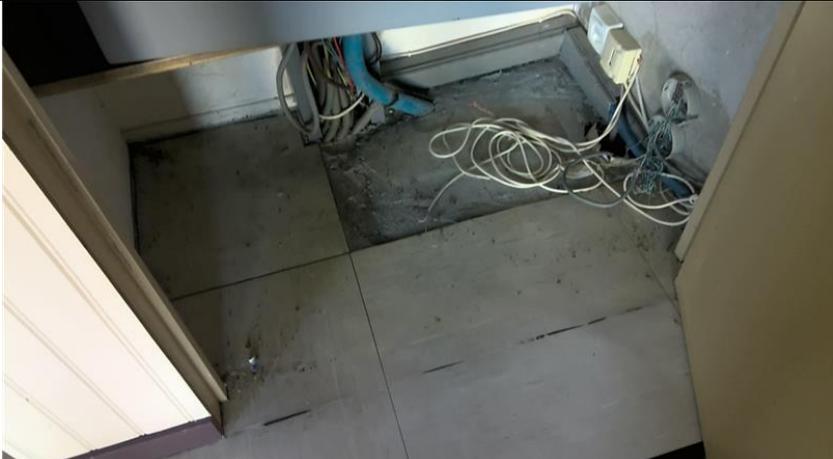
| ELEMENT : Sol | | |
|--|---|---|
| Emplacement | | |

| ELEMENT : Sol | | |
|--|---|---|
| Sol - Sol | | absence d'amiante |

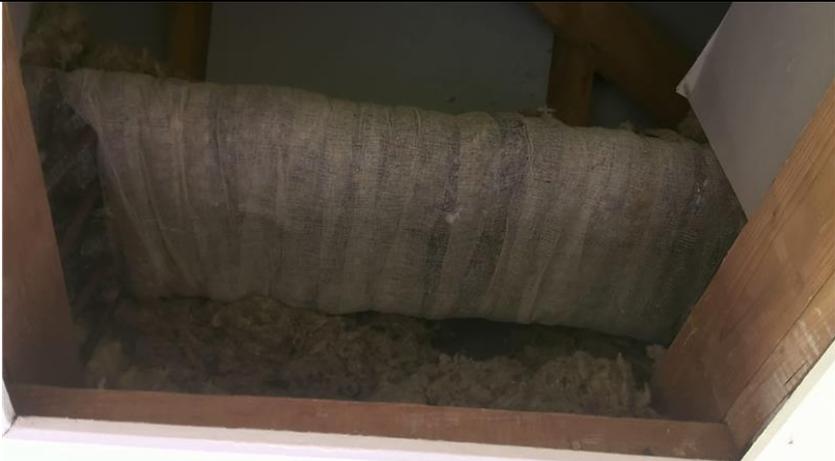
| ELEMENT : Conduit de fluide | | |

| ELEMENT : Conduit de fluide | | |
|--|---|---|
| Conduit de fluide - Autre | | absence d'amiante |

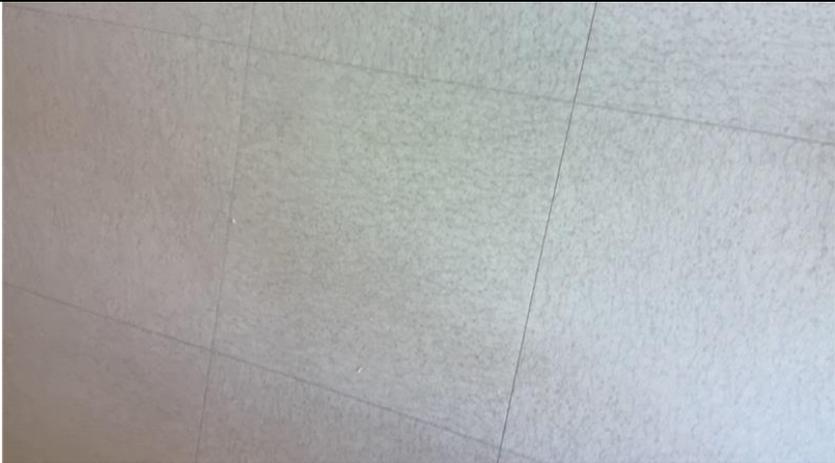
| ELEMENT : Sol | | |
|--|---|---|
| Emplacement | | |

| ELEMENT : Sol | | |
|--|---|---|
| Sol - Sol | | absence d'amiante |

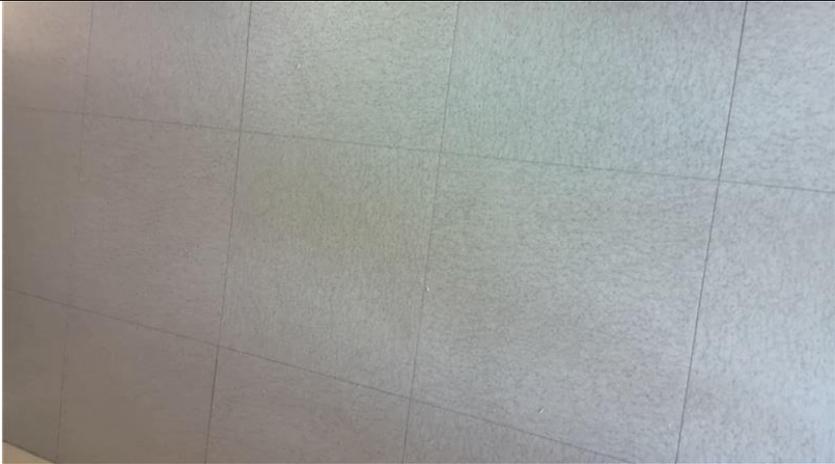
| ELEMENT : Sol | | |
|--|---|---|
| Emplacement | | |

| ELEMENT : Sol | | |
|--|---|---|
| Sol - Sol | | absence d'amiante |

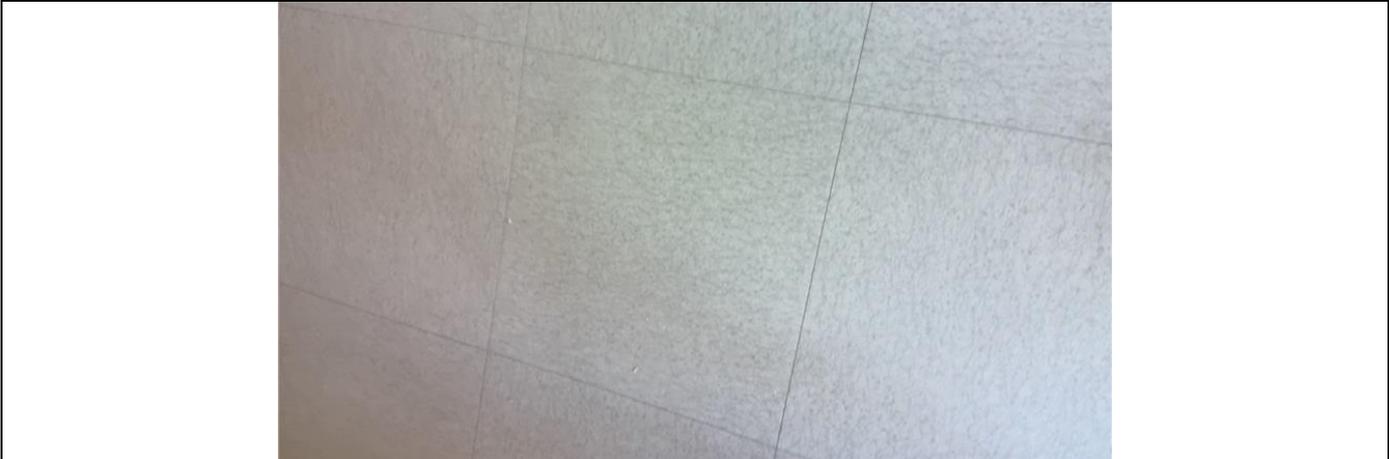
| ELEMENT : Sol | | |
|--|---|---|
| Emplacement | | |

| ELEMENT : Sol | | |
|--|---|---|
| Sol - Sol | | absence d'amiante |

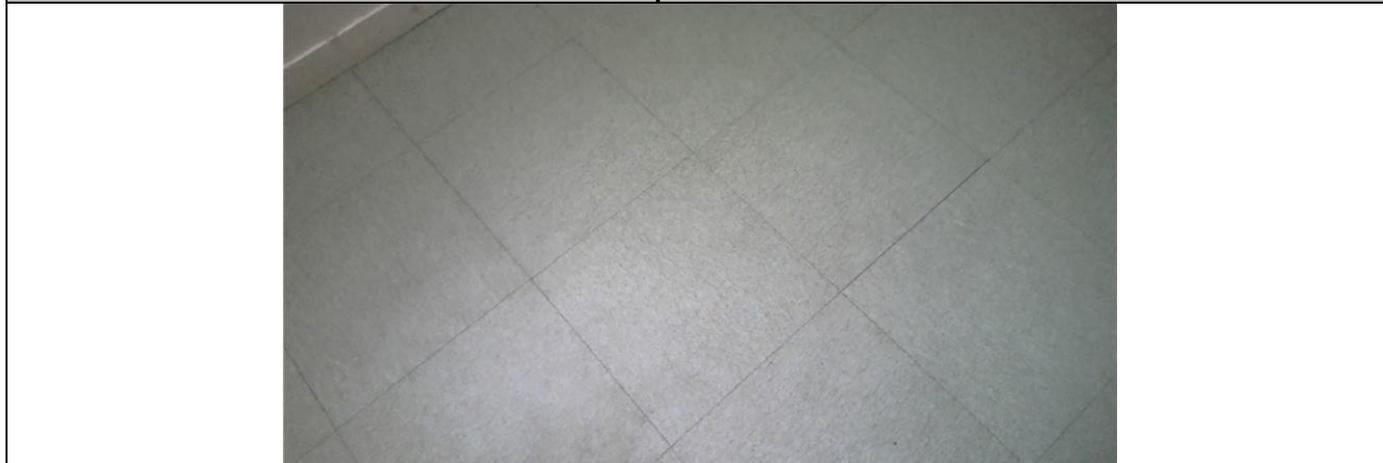
| ELEMENT : Sol | | |
|---|---|---|
| Emplacement | | |

| ELEMENT : Sol | | |
|---|---|---|
| Sol - Sol | absence d'amiante | |

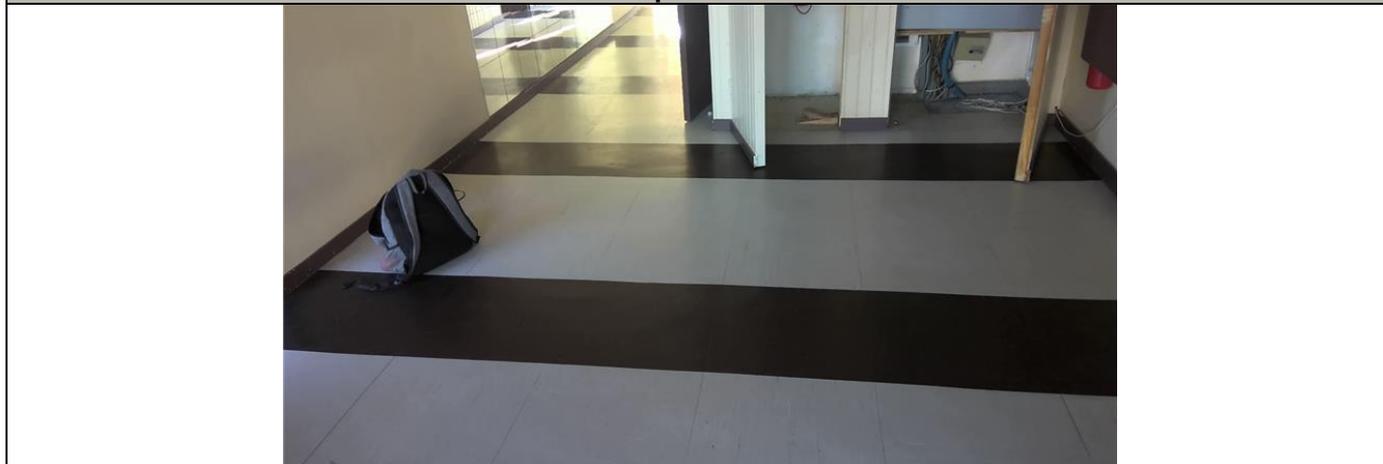
PRELEVEMENT : P001

| Nom du client | Numéro de dossier | Pièce ou local |
|---|---|---|
| Sol - Sol | absence d'amiante | |

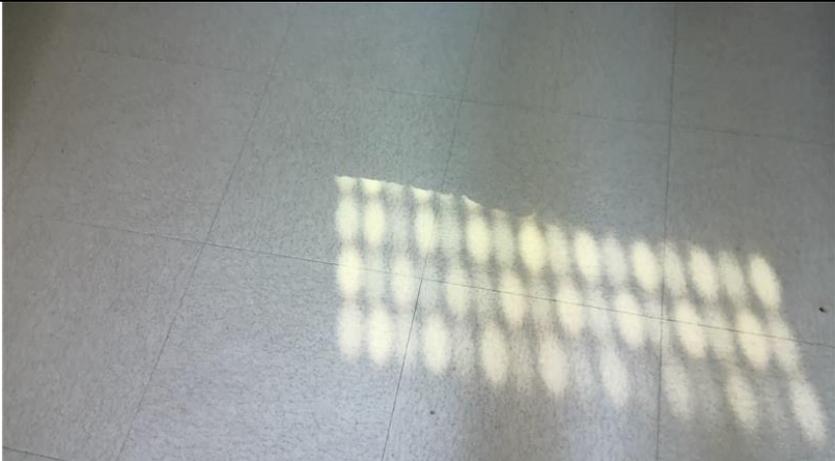
| PRELEVEMENT : P003 | | |
|---|---|--|
| Emplacement | | |

| PRELEVEMENT : P003 | | |
|---|---|--|
| Sol - Sol | | absence d'amiante |

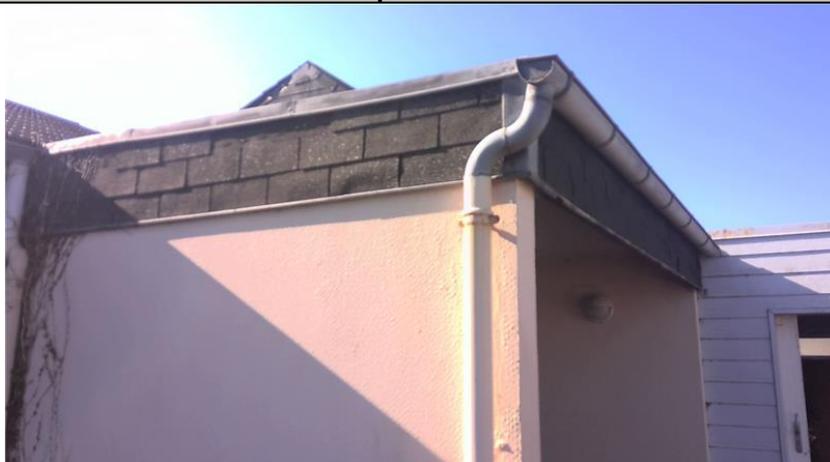
PRELEVEMENT : P006

| Nom du client | Numéro de dossier | Pièce ou local |
|---|---|---|
| Bardages - Autre | absence d'amiante | |

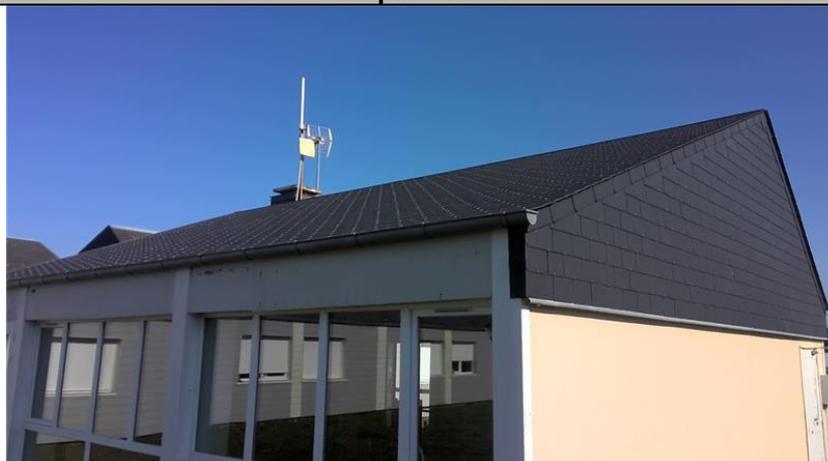
PRELEVEMENT : P008

| Nom du client | Numéro de dossier | Pièce ou local |
|--|---|---|
| Bardages, rives et toitures n2 - Toiture | absence d'amiante | |

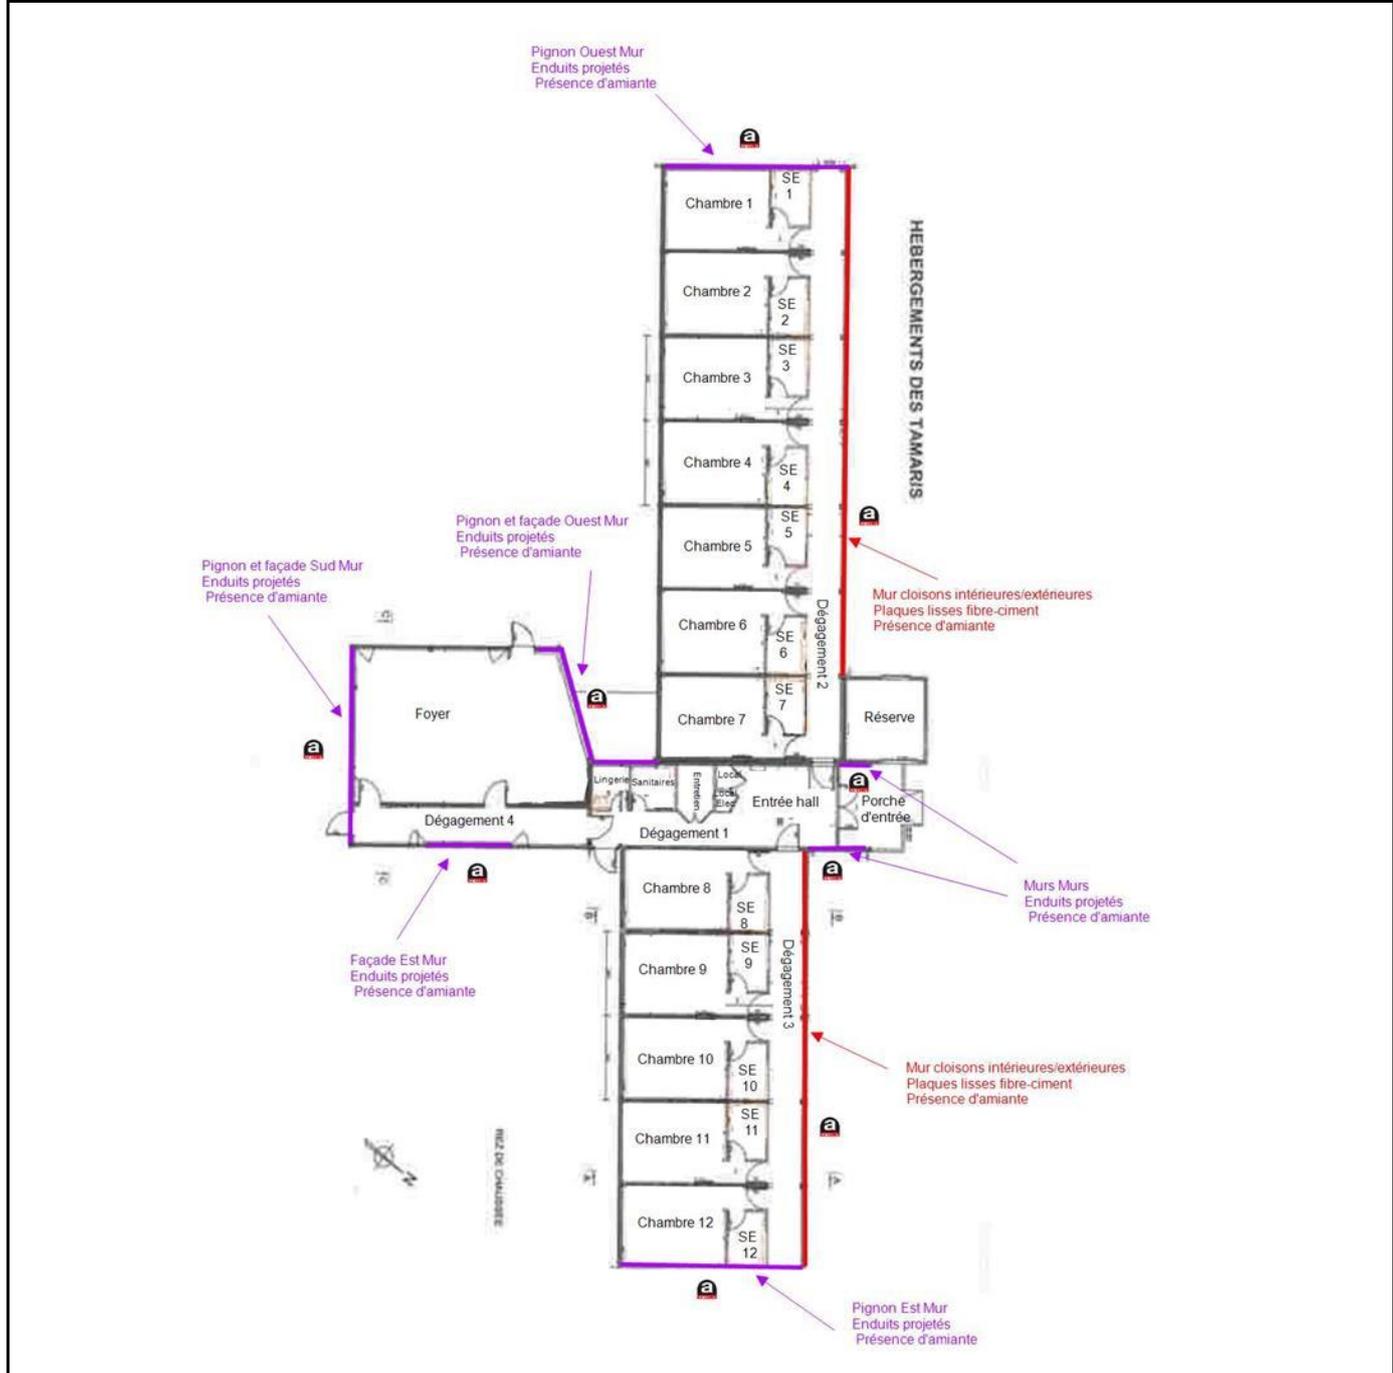
| PLANCHE DE REPERAGE USUEL | | | | | | | |
|---|---|---|---|--|--|---|--|
| N° planche : | 1/2 | Version : 0 | Type : Croquis | | | | |

| PLANCHE DE REPERAGE USUEL | | | | | | | |
|---|---|---|---|--|--|---|--|
| Origine du plan : | EX'IM | | | | | Bâtiment – Niveau : | Rez de chaussée |

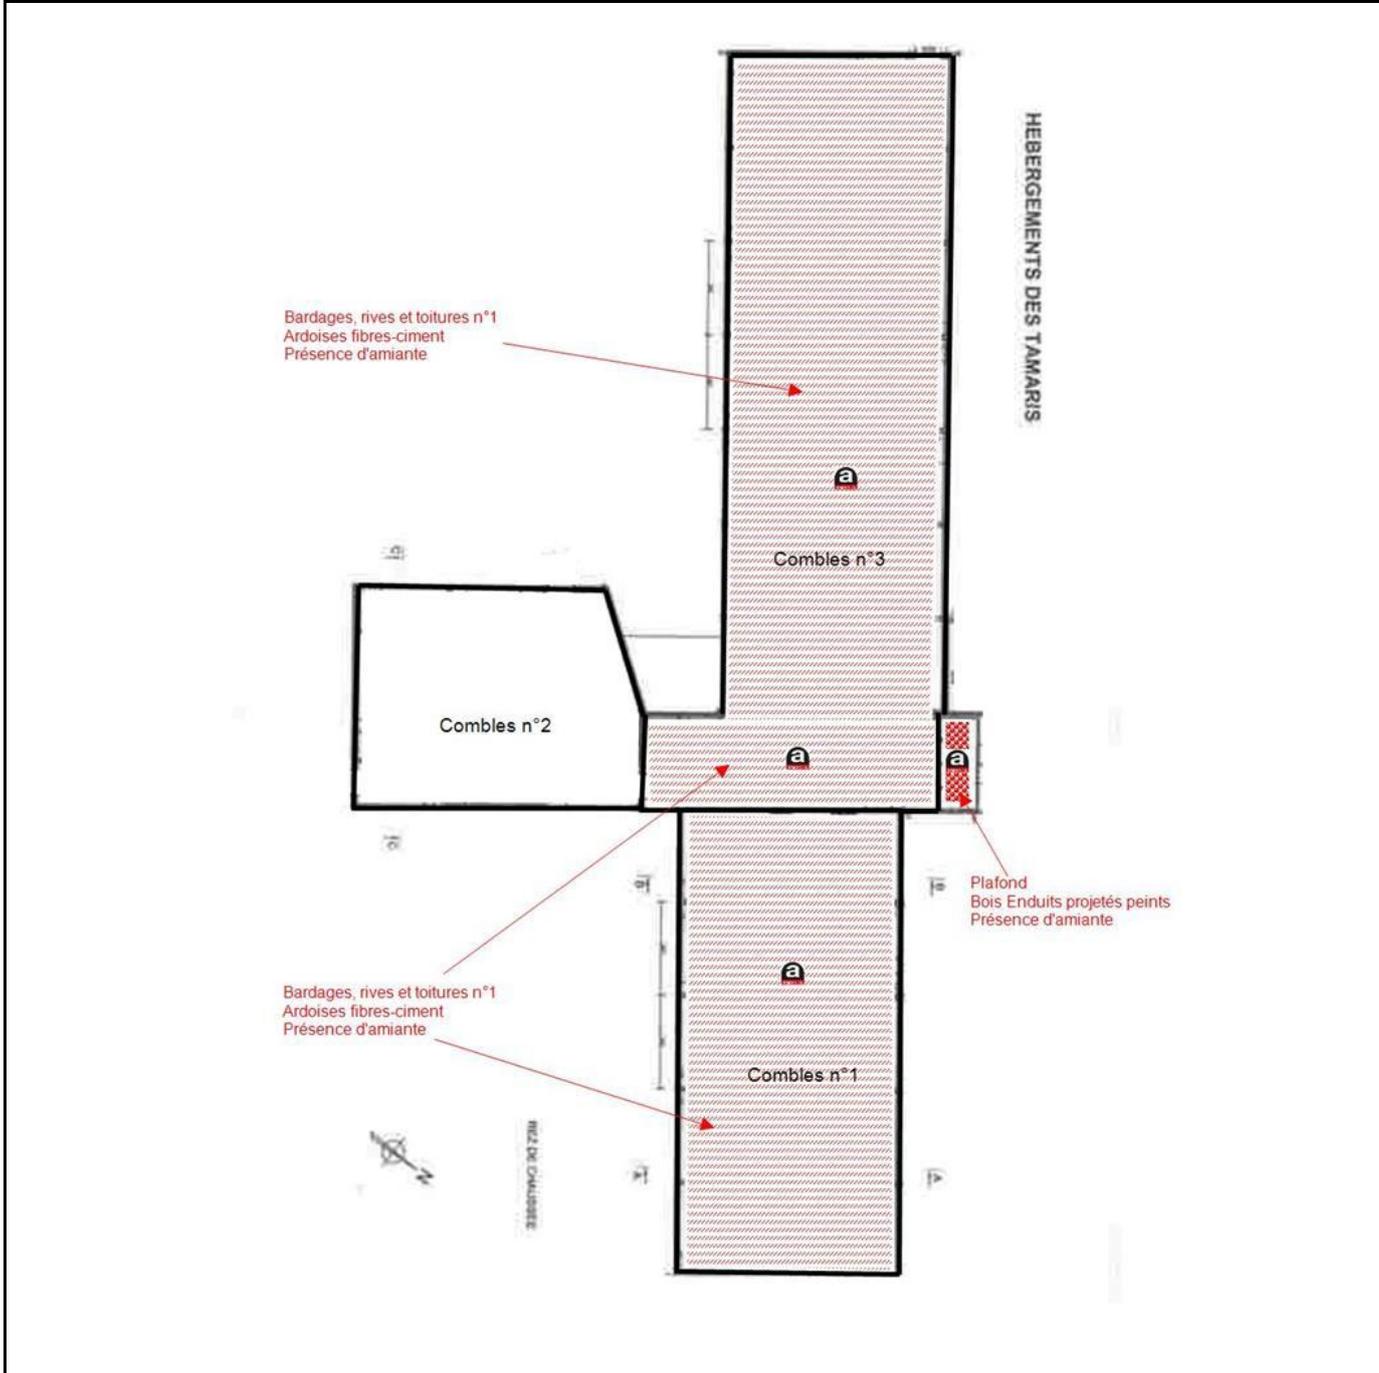
| PLANCHE DE REPERAGE USUEL | | | |

| PLANCHE DE REPERAGE USUEL | | | |
|---|--|---|---|
| Origine du plan : | EX'IM | | Bâtiment – Niveau : Combles |
